Trafiksäkerhetsstudie:

Konfliktobservationsstudie på korsningen Götgatsbacken - Högbergsgatan

Stockholm 2005-07-04
SWECO VBB AB
Transportsystems

Uppdragsnummer 2125081000

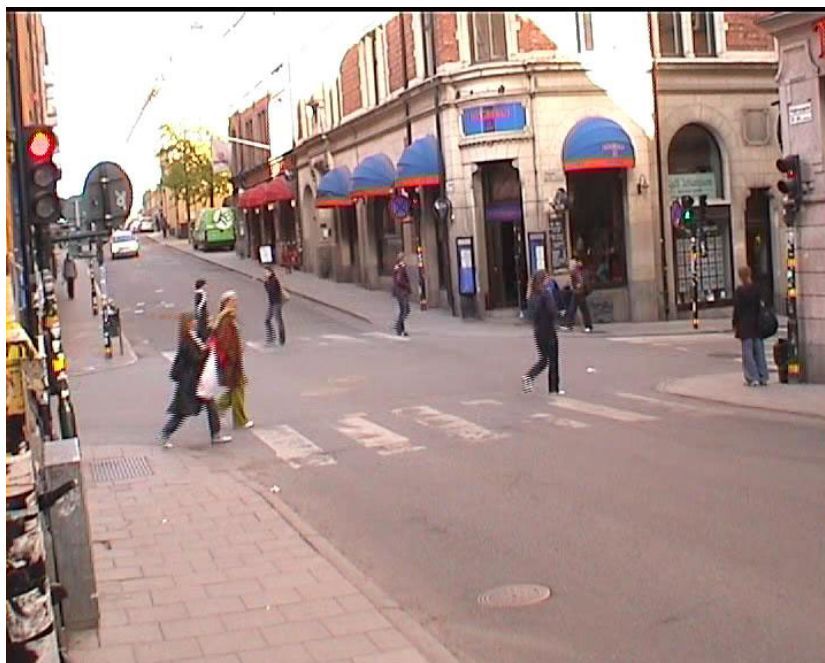
Bild 4 Trafikutformningen före ombyggnaden

Bilder tagna från videoinspelningarna av den nya och tidigare utformningen visas nedan i Bild 4 och 5.

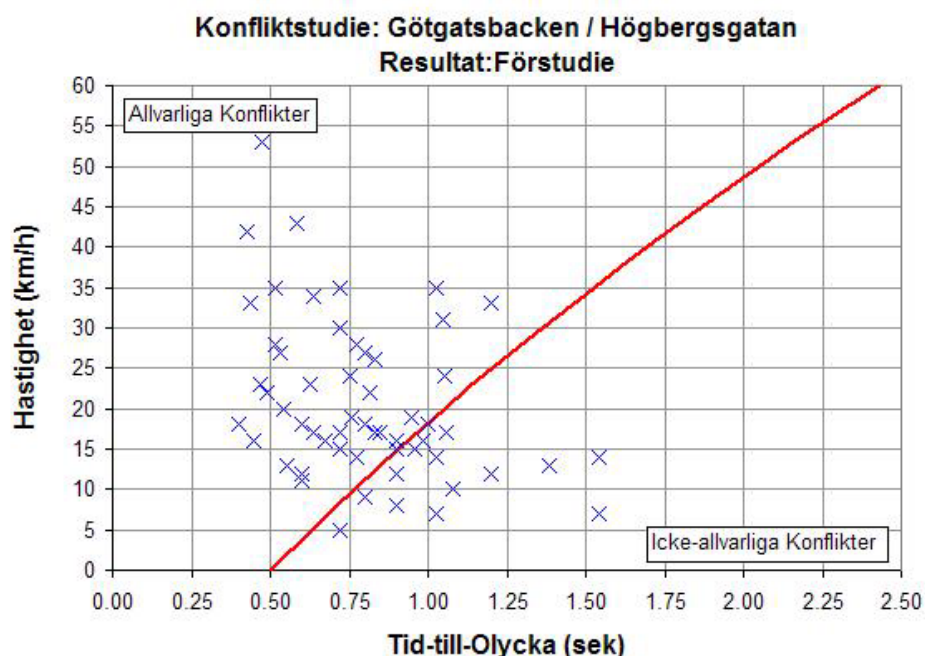
Figur 6 Allvarligheten i konflikterna som registrerades i förstudien.

Allvarlighetsgraden i de registrerade konflikterna redovisas i figur 6 nedan. De svåraste konflikterna är de med hög hastighet och kort *tid-till-olycka* (TO)-värde. Grafen visar att de allra flesta konflikterna som registrerats har en hastighet mellan 10–25 km/t och ett TO-värde mellan 0.5-1.0 sekunder.

För den allvarligaste konflikten uppskattades hastigheten hos en motorcykel till 53 km/t med ett TO-värde på 0.48 sekunder. Konflikten skedde på väg ifrån korsningen då en taxibil vände mitt i vägen rakt framför MC:n. I korsningen fanns det ett par fall där bilar körde i mycket hög fart och utsatte GC-trafikanter för stor fara.

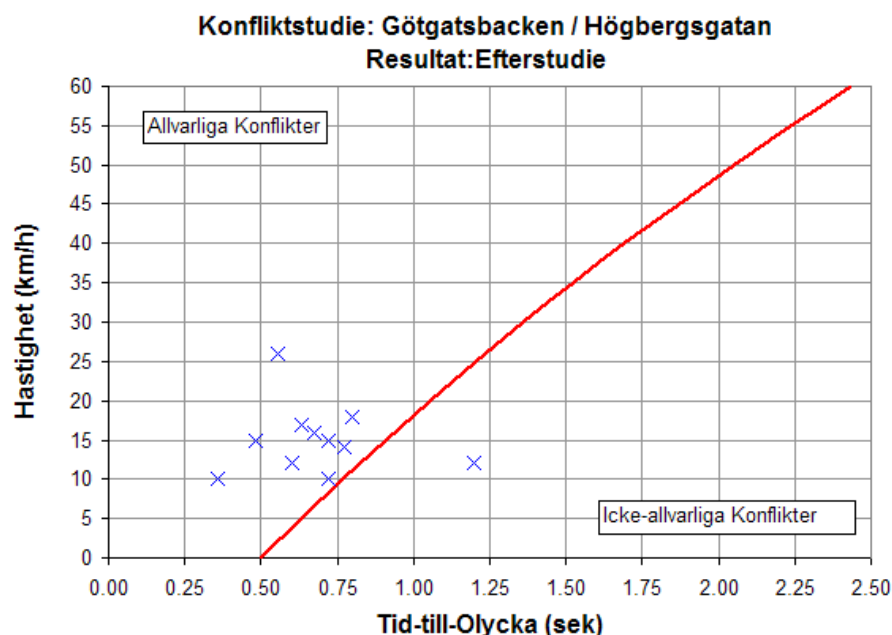
Figur 7 Allvarligheten i konflikterna som registrerades i efterstudien.

Allvarlighetsgraden i de registrerade konflikterna redovisas i figur 7 nedan. Grafen visar att de flesta konflikterna som registrerats nu har hastigheter mellan 10–18 km/t och ett TO-värde mellan 0.5-0.8 sekunder. Den allvarligaste konflikten tillskrevs en hastighet strax över 25 km/t och ett TO-värde på 0.55 sekunder. Konflikten skedde mellan en cyklist som körde i hög fart och en gående på ett övergångsställe.
