Åtgärder på det kommunala vägnätet i fem tätorter

Demonstrationsprojekt i Vägverket Region Mälardalen
år 2001/2002

VTI meddelande 949 · 2003

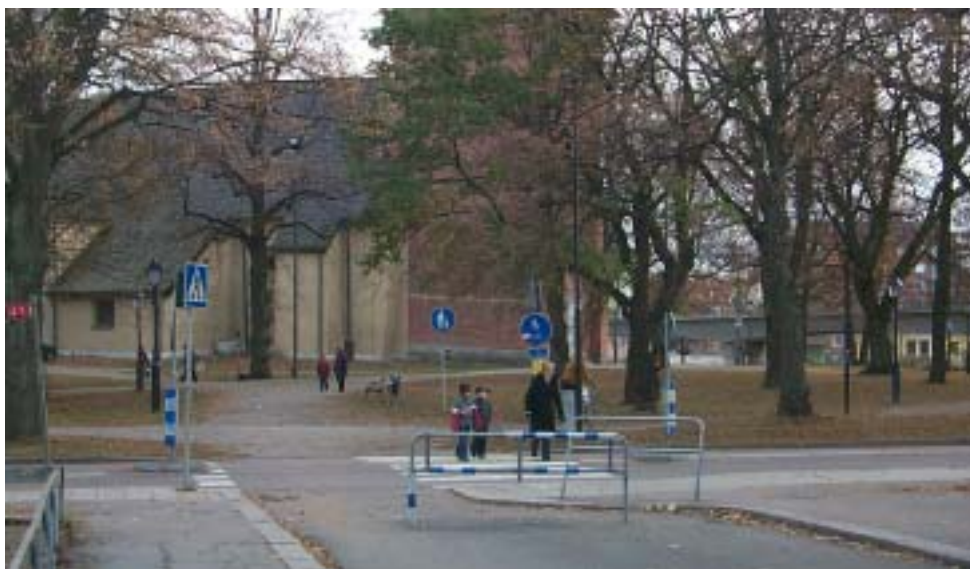
Figur 2.1 Korsningen mellan Smedjegatan och Kyrkogatan. Bilden tagen vid eftersituationen. Foto: VTI (2002).

I korsningen mellan Kyrkogatan och Smedjegatan kompletterades den belysning som fanns med extra belysning kopplad till detektorer som via förändring i värmestrålningen kände av när gående eller cyklister närmade sig gång-/cykelöverfarten. Detektorer placerades ut på strategiska ställen för att fånga in gående och cyklister som skulle passera på gång-/cykelöverfarten över Kyrkogatan. När detektorerna aktiverats tändes omedelbart en förstärkt belysning riktad mot området närmast g/c-överfarten. Den förstärkta belysningen utgjordes dels av befintlig armatur med starkare lampor samt av nya armaturer i form av strålkastare. Extrabelysningens funktion var relaterad till den tid det tog för fotgängare och cyklister att ta sig över Kyrkogatan. I föresituationen, innan åtgärden vidtogs, belystes korsningen med normal gatubelysning och en extra belysningskälla vid g/c-överfarten. Smedjegatans anslutningar var stängda för motorfordonstrafik, vilket var förhållandet vid både före- och eftermätning.

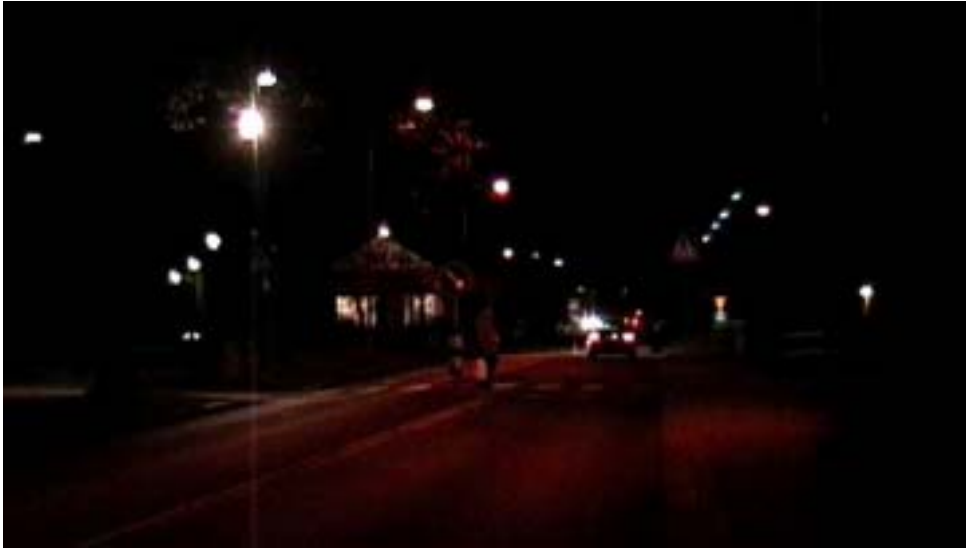
Figur 2.2 Korsningen mellan Smedjegatan och Kyrkogatan vid efter åtgärd år 2002 med tänd extrabelysning (se snett upp till vänster). Bilden tagen från Kyrkogatan med Kyrkoparken till vänster. Foto: VTI.

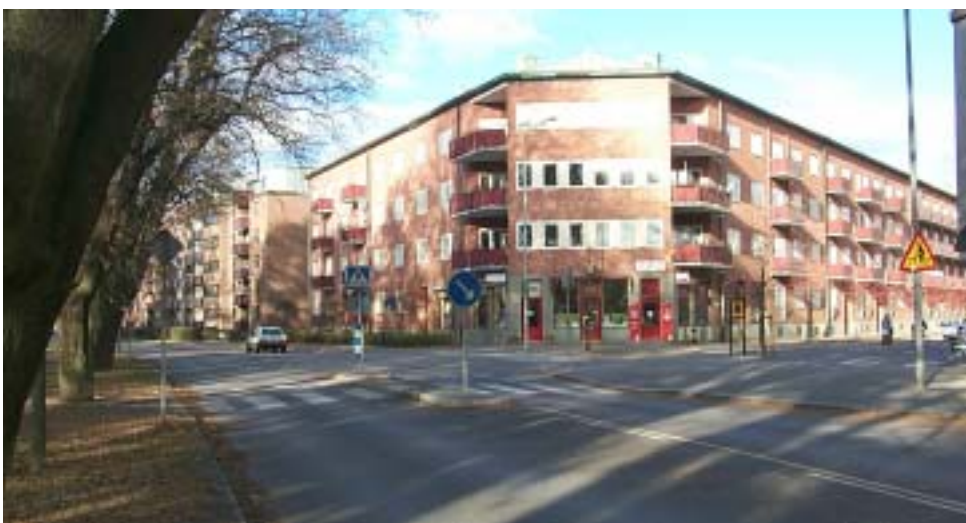
Figur 2.3 Korsningen mellan Strandgatan och Noachsgatan. Bilden tagen vid eftersituationen år 2002 från Strandgatan med Noachsgatans anslutning till höger. Foto: VTI.

I korsningen mellan Strandgatan och Noachsgatan effektiviserades befintlig belysning. I korsningen fanns en oöversedd gång-/cykelöverfart och en oöversedd cykelöverfart över Strandgatan, huvudgatan i korsningen. Tanken var att minska ned belysningen (dämpning genom byte till lampor med lägre effekt) på sträcka mellan korsningar för att förstärka belysningen vid korsningspunkter där oskyddade trafikanter passerar och därigenom öka synbarheten av (möjligheten att upptäcka) de oskyddade trafikanterna. Det skulle även innebära att totala energiåtgången ej påverkades vilket ur miljösynpunkt var en fördel. På Strandgatan var belysningen genomgående 100 W högtrycksnatrium. Belysningen i korsningen, i anslutning till gång-/cykelöverfarten ändrades till 150 W och till 70 W i gatubelysningen intill.

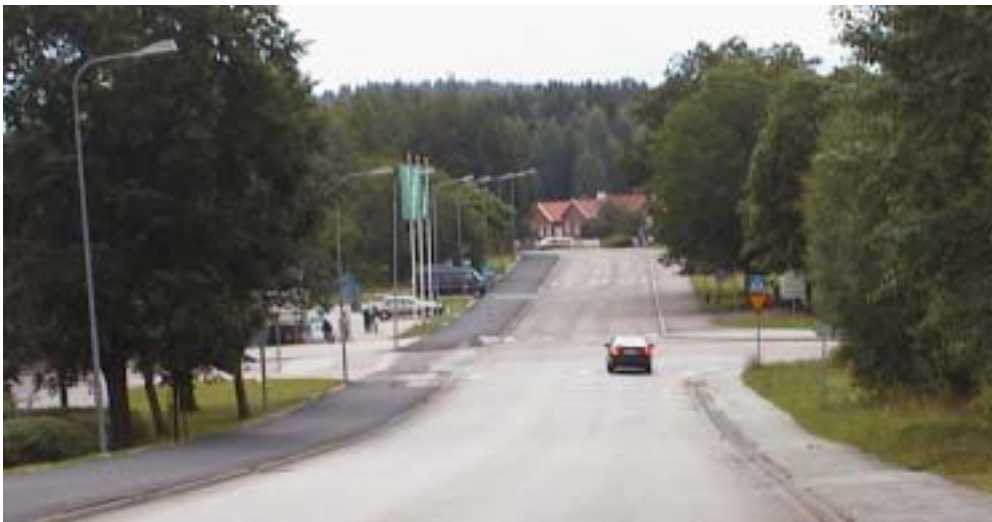
Figur 2.4 Korsningen mellan Floravägen och Norrbyvägen vid föresituationen år 2001. Bilden tagen från Norrbyvägens norra anslutning. Foto: Vägverket region Mälardalen.

I Fagersta var åtgärden att bygga om en fyrvägskorsning, korsningen mellan Floravägen och Norrbyvägen, till cirkulationsplats. Floravägen var primärväg. I föresituationen gällde väjningsplikt för fordon på Norrbyvägen. Båda gatorna ingick i huvudvägnätet. Skyltad hastighet var 50 km/h på bägge gatorna. Dygnsflödet var 5 500 fordon på Floravägen och 3 000 på Norrbyvägen. Korsningen passerades av en mängd oskyddade trafikanter. Det finns ett dagcenter i närheten, åldringsvård, sjukhus och affärer. Fagersta teater finns också belägen i närheten av korsningen. I varje anslutning anlades refug. Cykelbana anlades längs Floravägen, på norra sidan om den östra anslutningen. Rondellen hade 10 meters diameter och utanför rondellen anlades en cirka 2 meter bred överkörningsbar remsa bestående av liten gatsten. Rondellen utsmyckades under hösten 2002 (efter mätningarna) med ett konstverk – se figur 2.6.

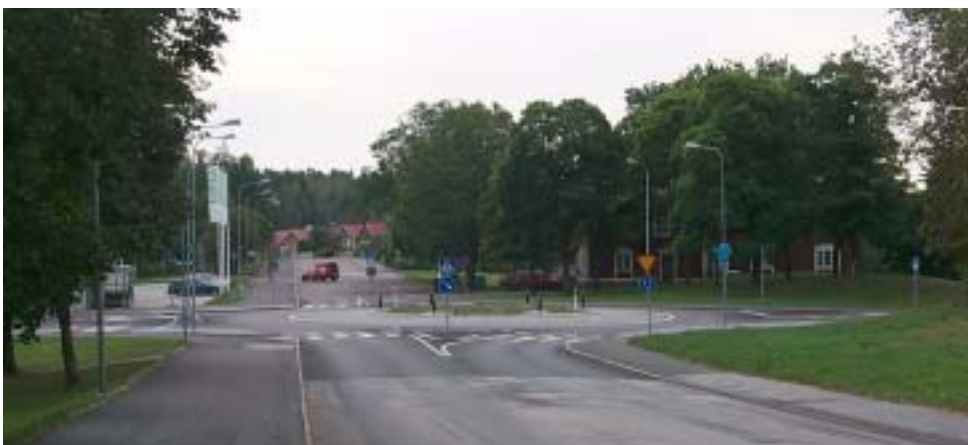
Figur 2.5 Korsningen mellan Floravägen och Norrbyvägen vid eftersituationen år 2002. Bilden tagen från Norrbyvägens norra anslutning. Foto: VTI.

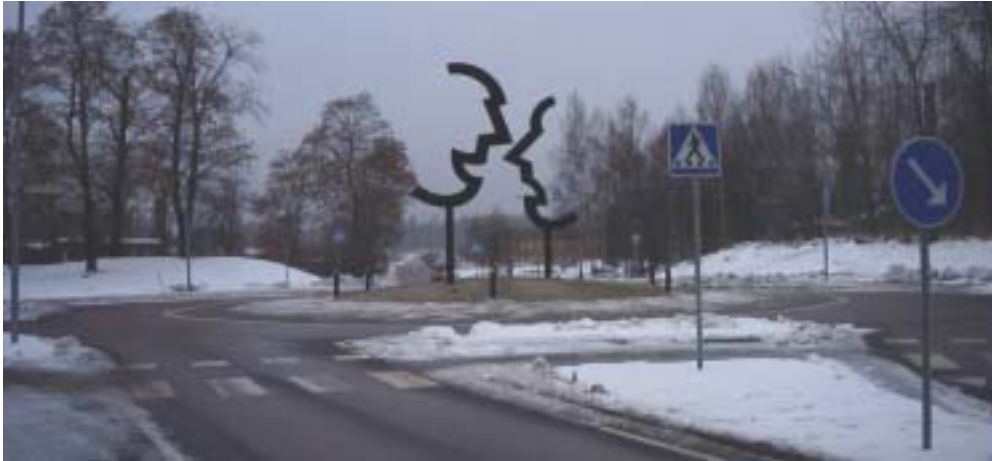
Figur 2.6 Korsningen mellan Floravägen och Norrbyvägen vid eftersituationen vintern år 2002. Bilden tagen från Floravägens östra anslutning. Foto: Fagersta kommun.

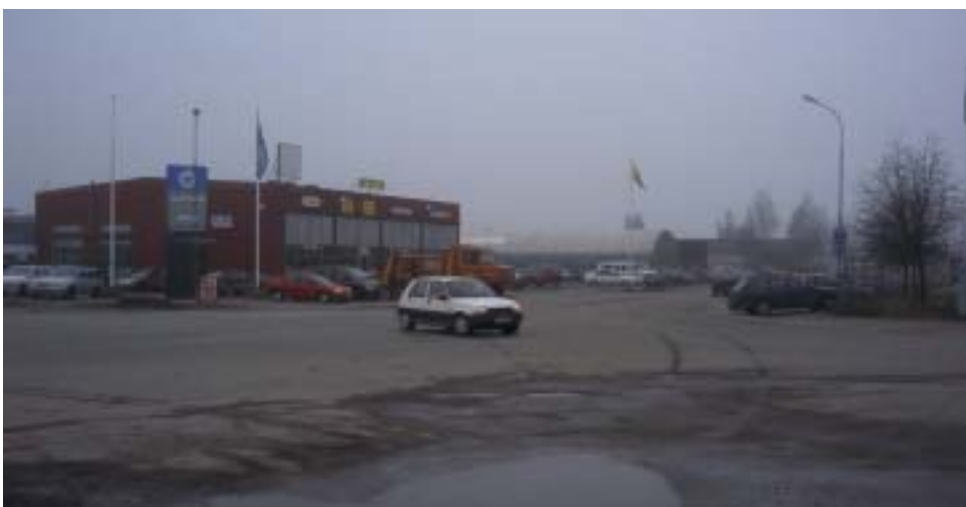
Figur 2.7 Korsningen mellan Gasverksvägen och Husarvägen vid föresituationen år 2001. Foto: Nyköpings kommun.

I Nyköping var åtgärden att bygga om en fyrvägskorsning, korsningen mellan Husarvägen och Gasverksvägen, till cirkulationsplats. Högerregeln gällde i föresituationen i korsningen. Skyltad hastighet var 50 km/h på bägge gatorna. Korsningen låg i ett industriområde. Korsningen var byggd med väl tilltagen standard med körbanebredd 10 meter och över. Industritomter låg i anslutning till korsningen med stora asfaltytor, vilket bidrog till att korsningen blev stor och svåröverskådlig. Rondellen målades tredimensionellt dvs. så att trafikanten uppfattade den som tredimensionell. I rondellens periferi målades en cirka halv meter bred överkörningsbar zon. En viss, mindre upphöjning gjordes också av rondellen, detta för att öka målningens synlighet och förstärka den tredimensionella effekten. Intentionen var också att måla gång-/cykelpassagerna i korsningen tredimensionellt. Detta var dock inte genomfört vid eftermätningen. Rondellens diameter var 10 meter.

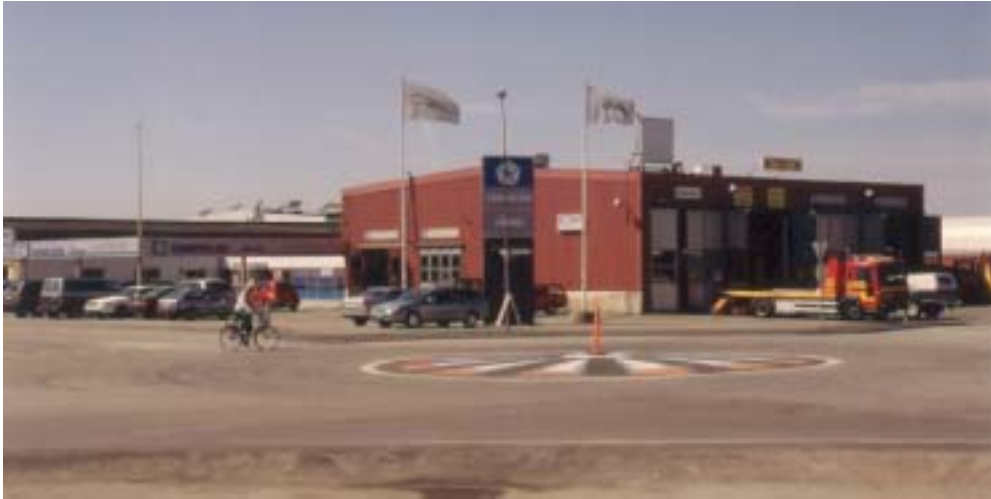
Figur 2.8 Korsningen mellan Gasverksvägen och Husarvägen vid eftersituationen år 2002. Foto: VTI.

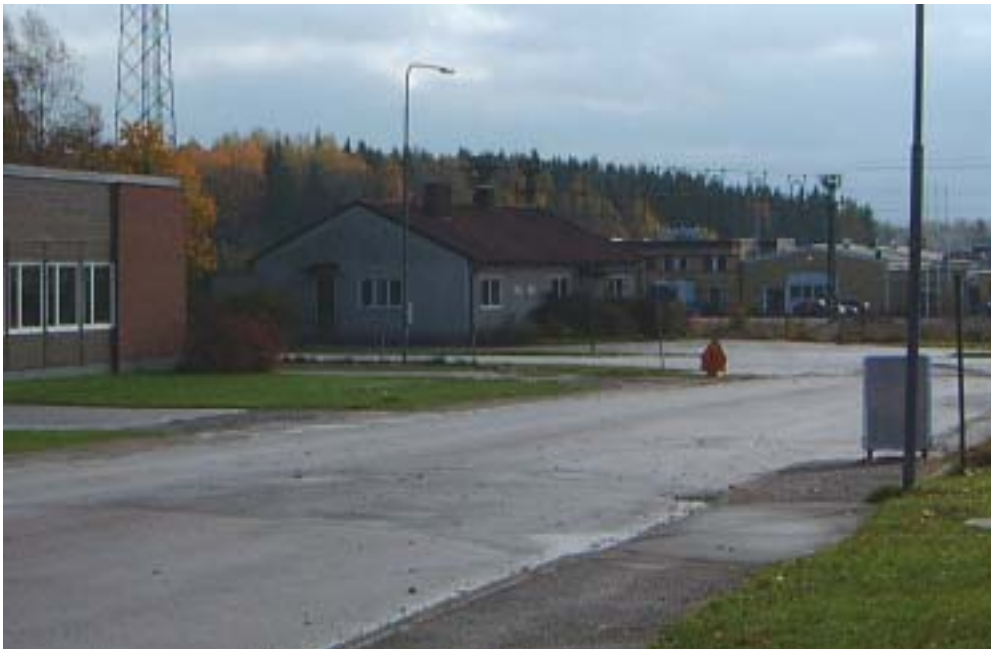
Figur 2.9 Skolgatan i riktning mot Norra Bangatan vid föresituationen år 2001. Foto: Vägverket region Mälardalen.

I Pålsboda, som ligger i Hallsbergs kommun, var det Skolgatan som var föremål för åtgärd. Där finns en skola för låg-, medel- och högstadielärover belägen. Gatan korsades av en stor mängd gående och cyklister som var elever vid skolan. Skolgatan är cirka 175 meter lång begränsad av Norra Bangatan i söder och av Folkasbovägen i norr. Avsikten var att hastighetssäkra Skolgatan. Skyltad hastighet var 50 km/h. Denna ändrades till 30 km/h. Övergångsställen upphöjdes, hållplatsen för skolbussarna flyttades och lades närmare skolan för att få bort gåendepassager över Norra Bangatan som var en tvärgata till Skolgatan.

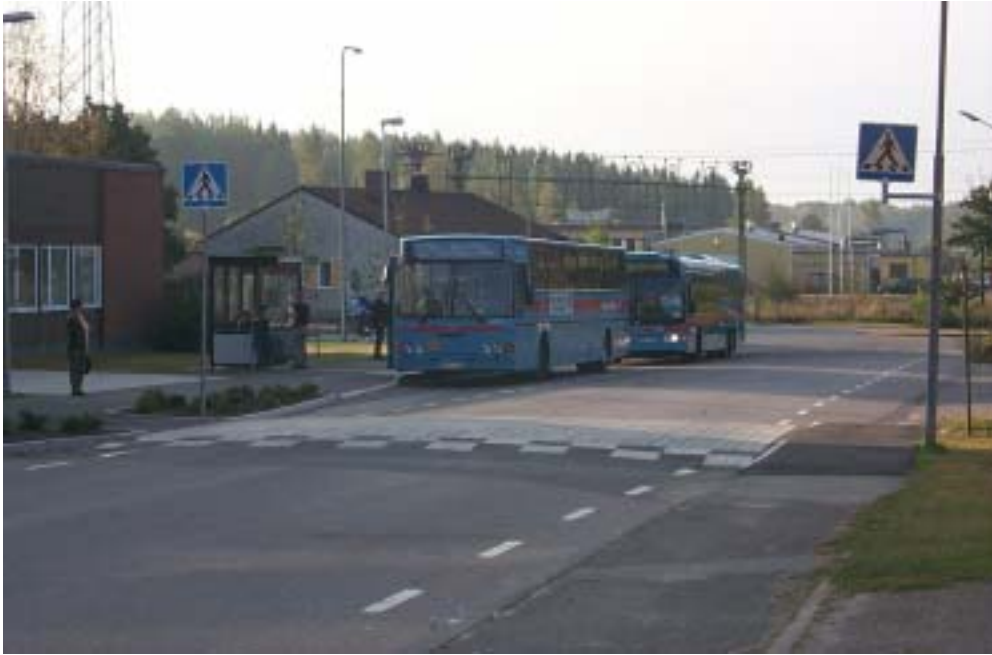
Figur 2.10 Skolgatan i riktning mot Norra Bangatan vid eftersituationen år 2002 med den anlagda upphöjningen i förgrunden. Foto: VTI.

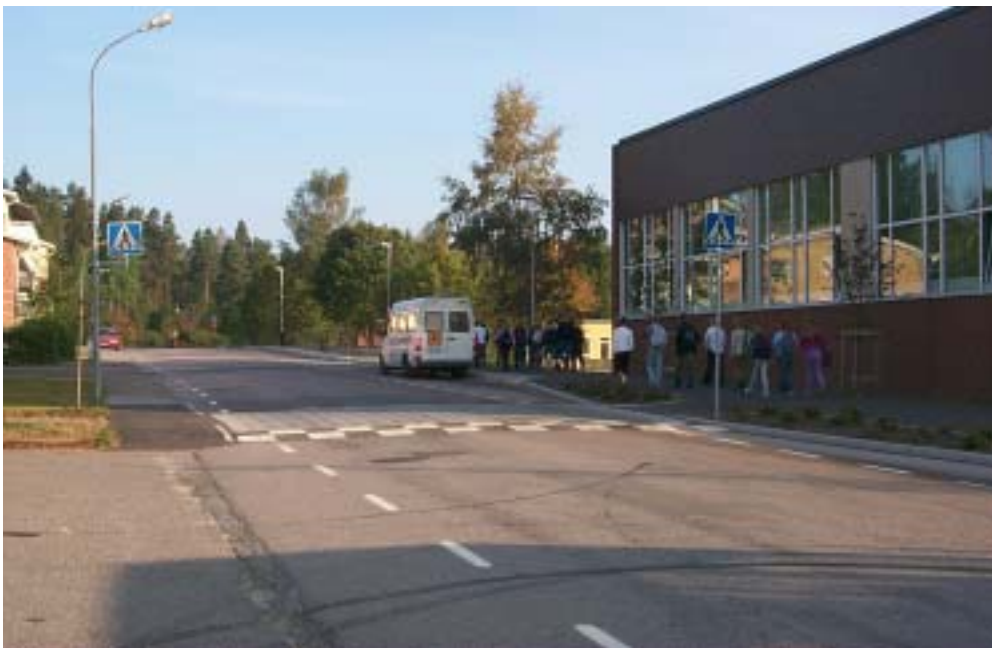
Figur 2.11 Skolgatan i riktning mot Folkasbovägen vid eftersituationen år 2002 med den anlagda upphöjningen i förgrunden. Foto: VTI.

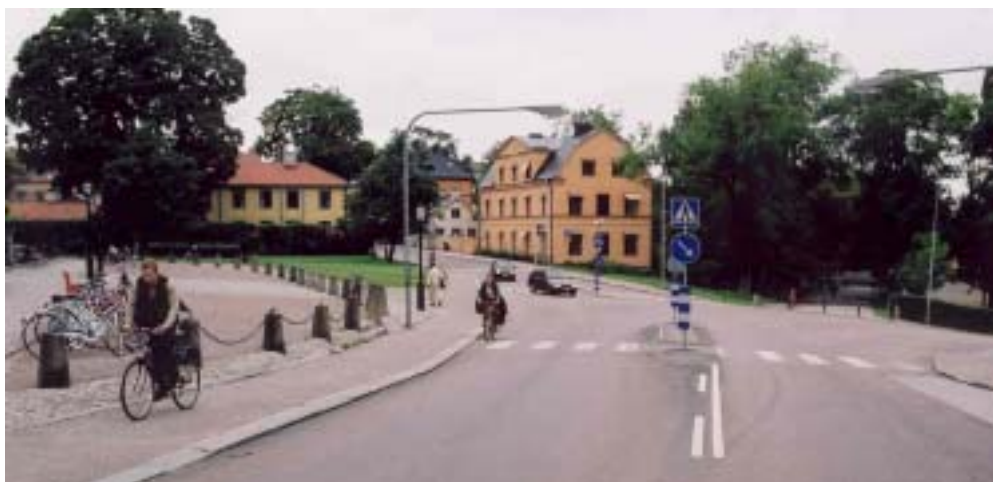
Figur 2.12 Korsningen Dag Hammarskjölds väg, Övre Slottsgatan och Drottninggatan vid föresituationen år 2001 sett från Dag H:s väg mot Övre Slottsgatans norra anslutning. Foto: Vägverket region Mälardalen.

Syftet med åtgärderna i korsningen var att öka säkerheten genom att tydliggöra g/c-trafikens korsningspunkter, förbättra kanaliseringen, minska motorfordonens hastigheter och att separera gående och cyklister från biltrafiken. Två övergångsställen, ett över Dag Hammarskjölds väg och ett över Övre Slottsgatan gjordes om till gång-/cykelöverfart. Gång-/cykelöverfarten över Dag Hammarskjölds väg höjdes upp. En dubbleriktad cykelbana anlades framför biblioteket. Gatubredd och exponeringssträckan i de två gång-/cykelöverfarterna minskades genom detta. Cykelpassage som fanns mellan den och övergångsstället (det som höjdes upp) togs bort. Den passageplatsen ersattes med den upphöjda gång-/cykelpassagen. "Hajtänder" målades i körbanan för att tydliggöra den väjningsplikt som trafiken som kom Dag Hammarskjölds väg söderifrån med körriktning Övre Slottsgatan norrut hade mot fordon som kom från Drottninggatan.

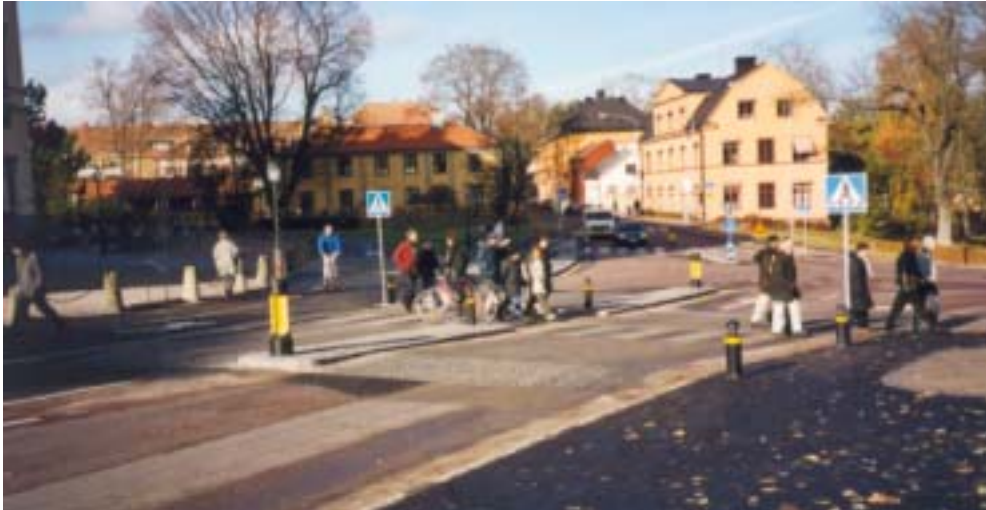
Figur 2.13 Korsningen Dag Hammarskjölds väg, Övre Slottsgatan och Drottninggatan vid eftersituationen 2002 sett från Dag H:s väg mot Övre Slottsgatans norra anslutning. Foto: VTI

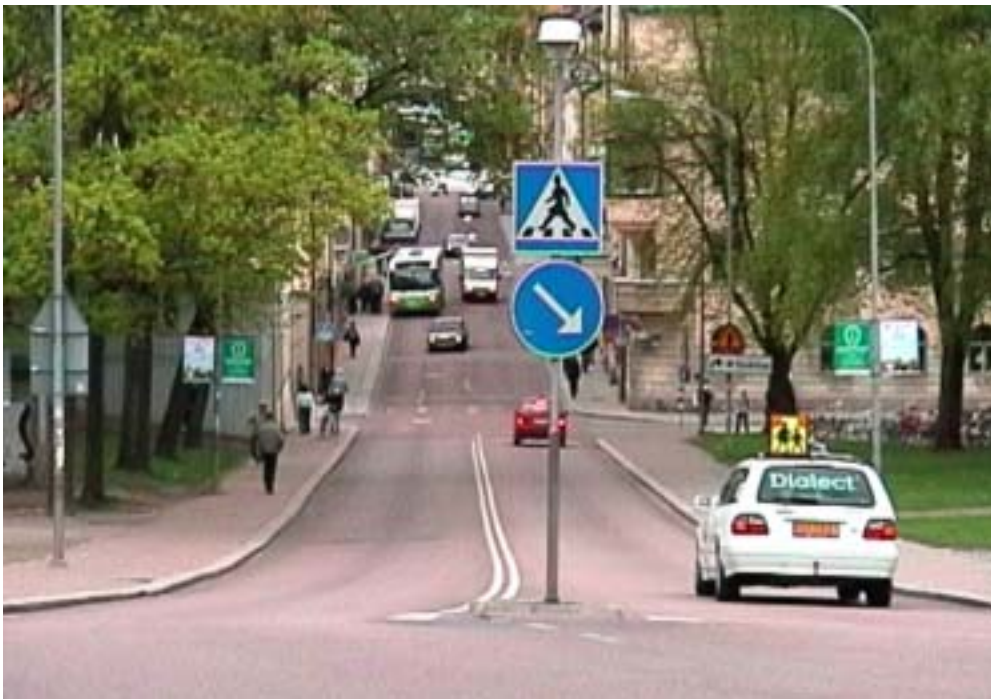
Figur 2.14 Drottninggatans anslutning i korsningen med Dag Hammarskjölds väg vid före- och eftersituationen. Foto: VTI (år 2001).

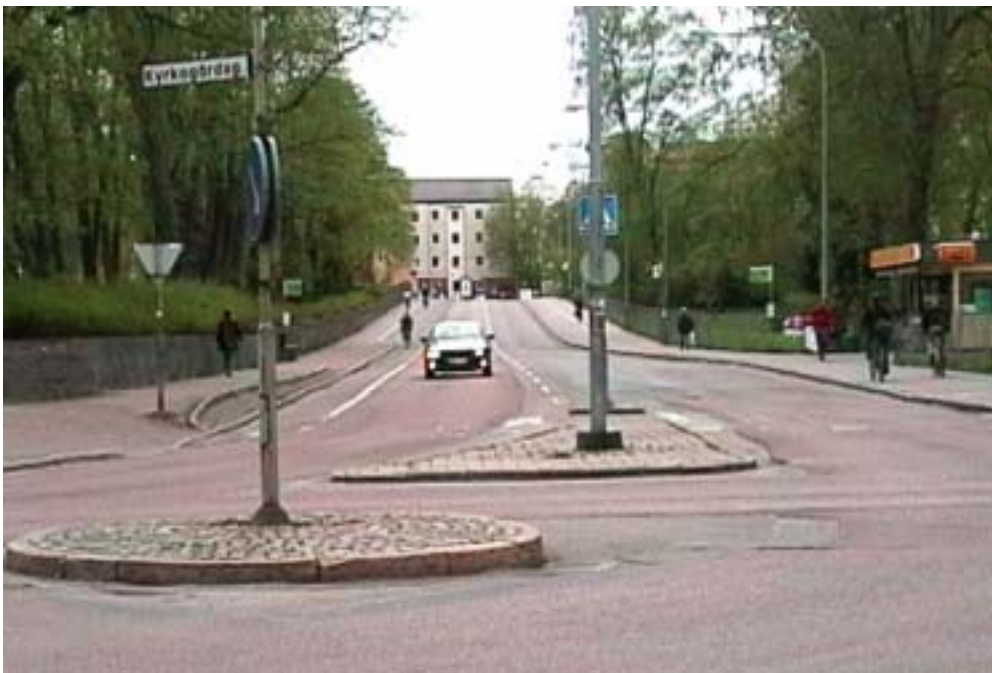
Figur 2.15 S:t Johannesgatans västra anslutning i korsningen med Kyrkogårdsgatan vid föresituationen år 2001. Foto: VTI.

I situationen innan ombyggnaden förelåg väjningsplikt för fordon på S:t Johannesgatan. Cykelflödet uppskattades till 4 000 cyklister per dygn. Korsningen byggdes om till cirkulationsplats. Anslutningarna smalnades av, vilket minskade

de gåendes och cyklisterna exponeringssträcka. I Kyrkogårdsgatans norra tillfart togs fickan för högersvängande motorfordon bort liksom tillhörande refugklack. En spärrlinje målades cirka en meter innanför gatukanten längs infartens västra sida för att minska utrymmet och för att förhindra högersvängande bilar ta sig förbi då kö uppstod. Mittrefugen breddades. Hörn i korsningen byggdes ut i syfte att krympa utrymme och exponeringssträcka och för att dämpa bilisternas hastigheter. Cykelfältet längs S:t Johannesgatans södra sida i den västra anslutningen togs bort och ersattes med en enkelriktad cykelbana. På motsatta sidan fanns sedan tidigare en enkelriktad cykelbana och gångbana. Här ökades utrymmet för gående och cyklisterna genom att en del av bussfickan som låg i anslutning till korsningen och i anslutning till gång-/cykelbanan höjdes upp och gjordes om till perrong.

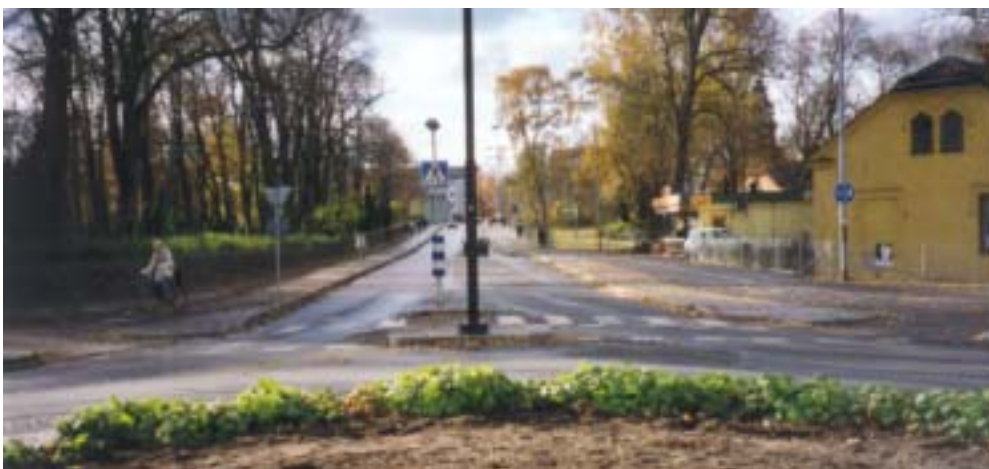
Figur 2.16 S:t Johannesgatans västra anslutning i korsningen med Kyrkogårdsgatan vid eftersituationen år 2002. Foto: VTI.

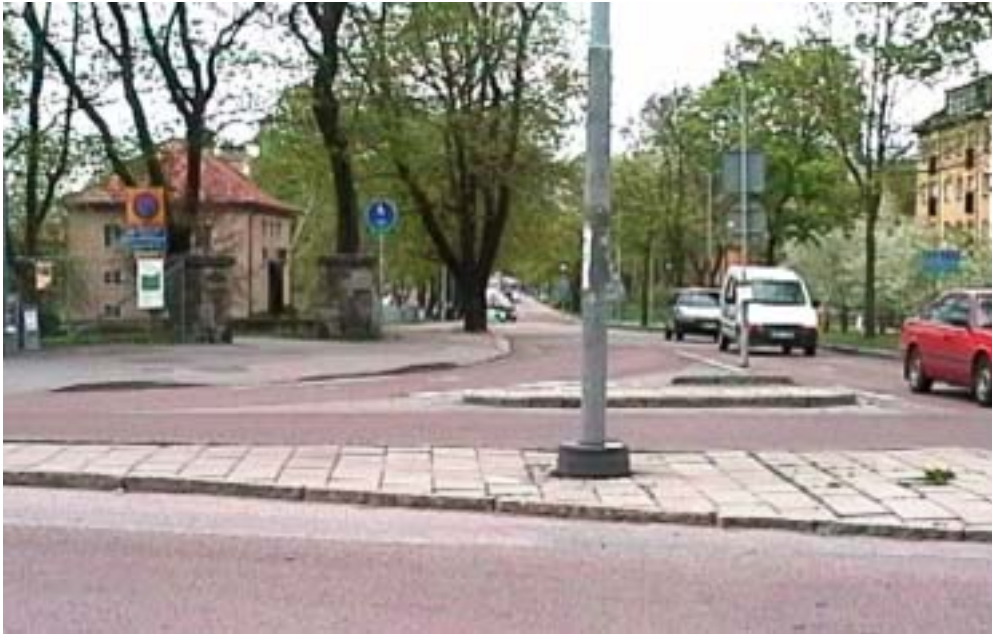
Figur 2.17 Kyrkogatans norra anslutning i korsningen med S:t Johannesgatan vid föresituationen år 2001. Foto: VTI.

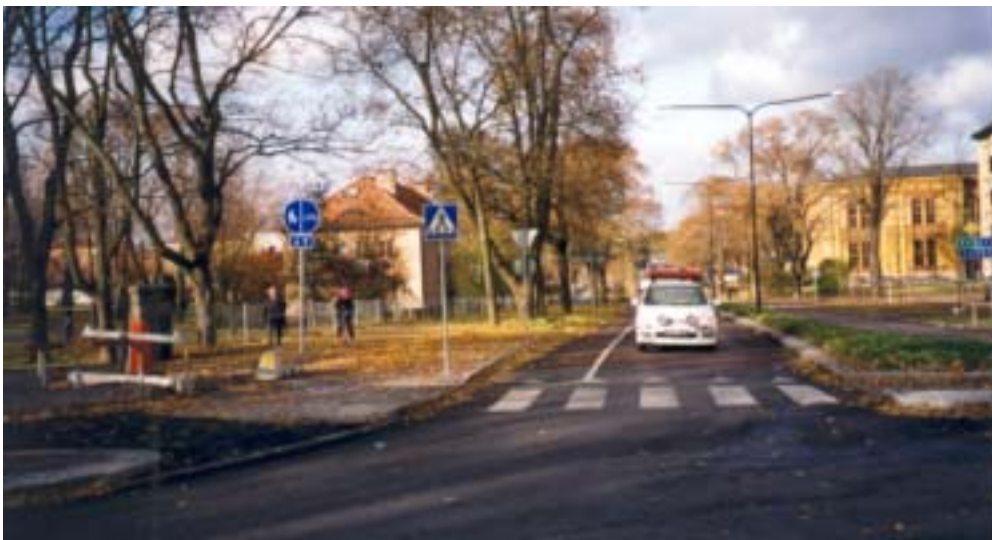
Figur 2.18 Kyrkogatans norra anslutning i korsningen med S:t Johannesgatan vid eftersituationen år 2002. Foto: VTI.

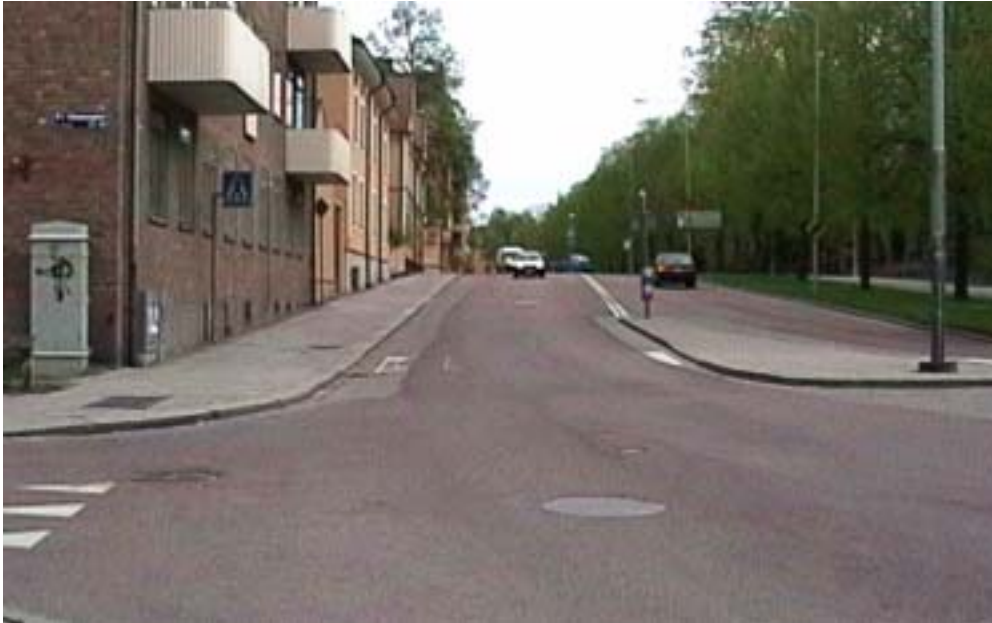
Figur 2.19 Kyrkogatans södra anslutning i korsningen med S:t Johannesgatan vid föresituationen år 2001. Foto: VTI.

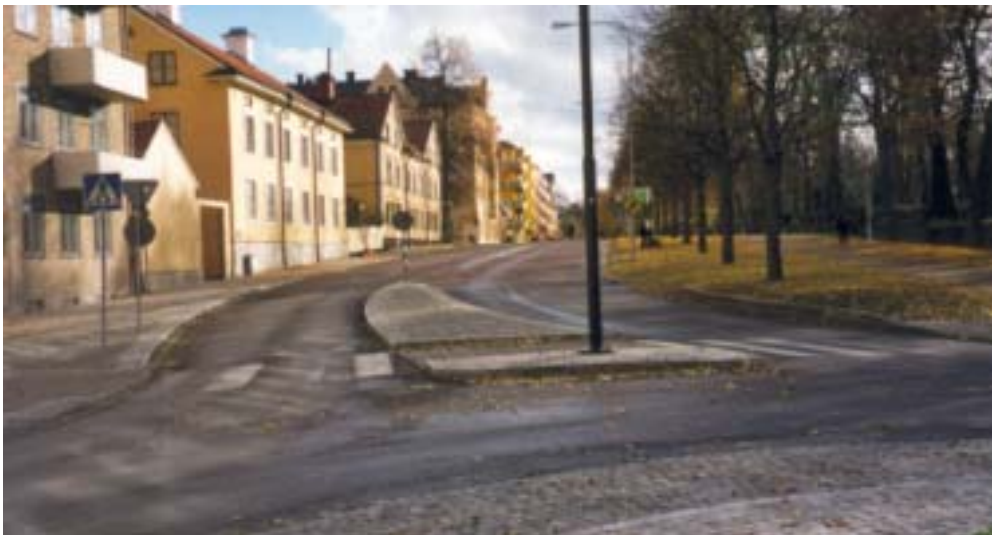
Figur 2.20 Kyrkogatans södra anslutning i korsningen med S:t Johannesgatan vid eftersituationen år 2002. Foto: VTI.

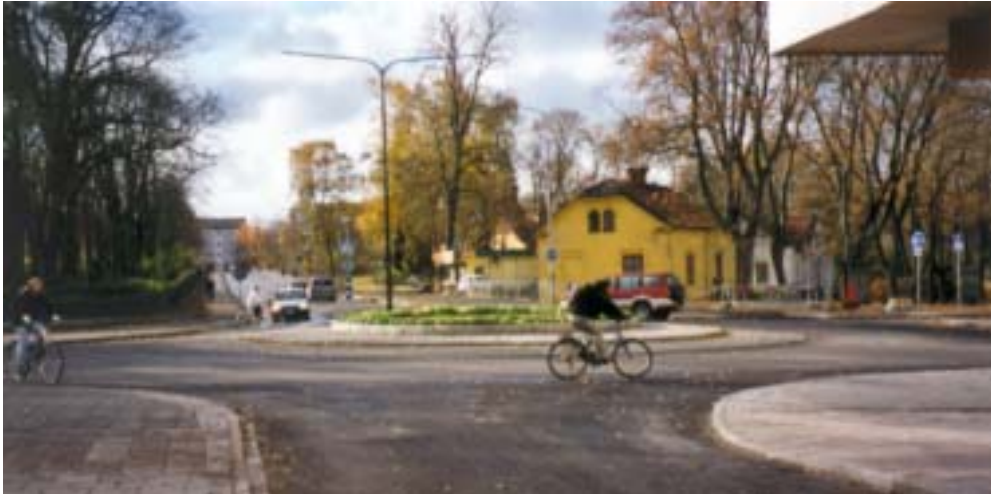
Figur 2.21 Den anlagda cirkulationsplatsen i korsningen mellan Kyrkogårdsgatan och S:t Johannesgatan sett västerut från S:t Johannesgatans östra anslutning. Foto: VTI (år 2002).

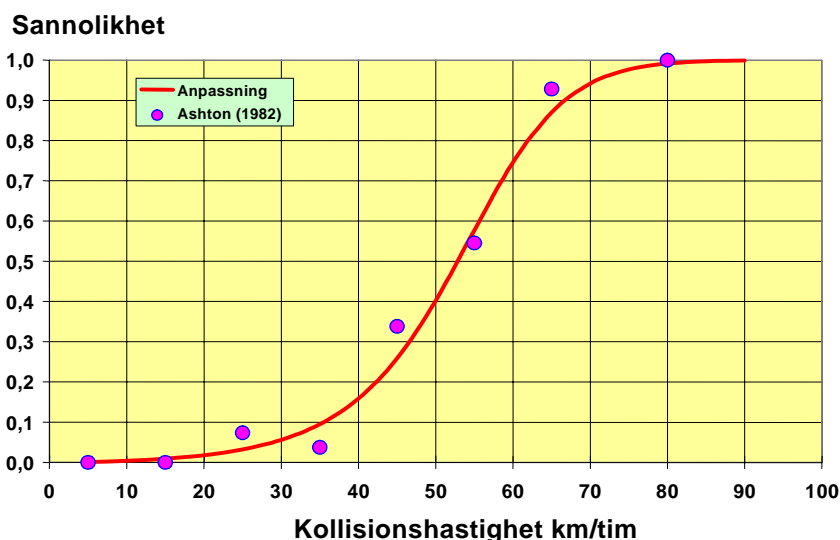
Figur 3.1 "Krockvåldskurvan". Samband mellan bilars hastighet vid kollision med gående och gåendes sannolikhet att dödas.

Risken för dödlig skada erhålls genom att korrigera med skadekonsekvensen, sannolikheten att skadan är dödlig för g/c-trafikanter som kolliderat med motorfordon. Förändringen av denna sannolikhet skattas utifrån ”krockvåldskurvan” – se figur 3.1. Den antas gälla för både gående och cyklister. Förändringen i medianhastigheten används då. Om medianhastigheten minskar från exempelvis 45 km/h till 30 km/h innebär detta med det givna sambandet att sannolikheten att inträffa g/c-olycka resulterar i dödlig g/c-trafikanter minskar med storleksordningen 2/3. Sannolikheten för svår skada antas reduceras med hälften gentemot den reducering som sker av sannolikheten för dödlig skada. I det angivna exemplet minskar sannolikheten för svår skada med 1/3.

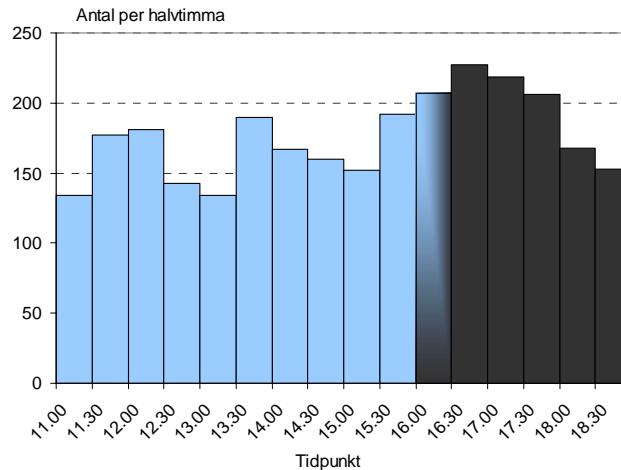
Figur 4.1 Antal bilar som per halvtimme passerade över gång-/cykelöverfarten tvärs Kyrkogatan i korsningen med Smedjegatan. Resultat från föremätningen 2001.

Som illustreras i figur 4.1 var det skymning under tidsperioden 16.00 till 16.30. Gatubelysningen tändes cirka 16.30 vid såväl före- som eftermätning. Under halvtimmen 16.30 till 17.00 passerades gång- och cykelöverfarten över Kyrkogatan av 225 bilar (eller 450 bilar om man väljer att uttrycka antalet i timflöde). Därefter minskade bilantalet successivt till drygt 150 under halvtimmen mellan 18.30 och 19.00.

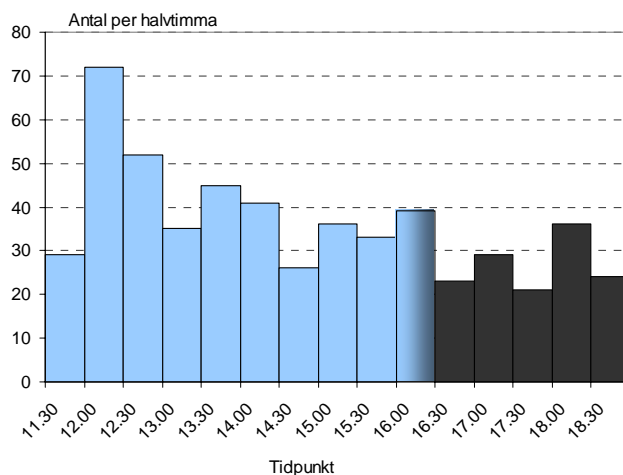
Figur 4.2 Antal gående per halvtimme som passerade över Kyrkogatan vid Smedjegatan. Resultat från eftermätningen år 2002.

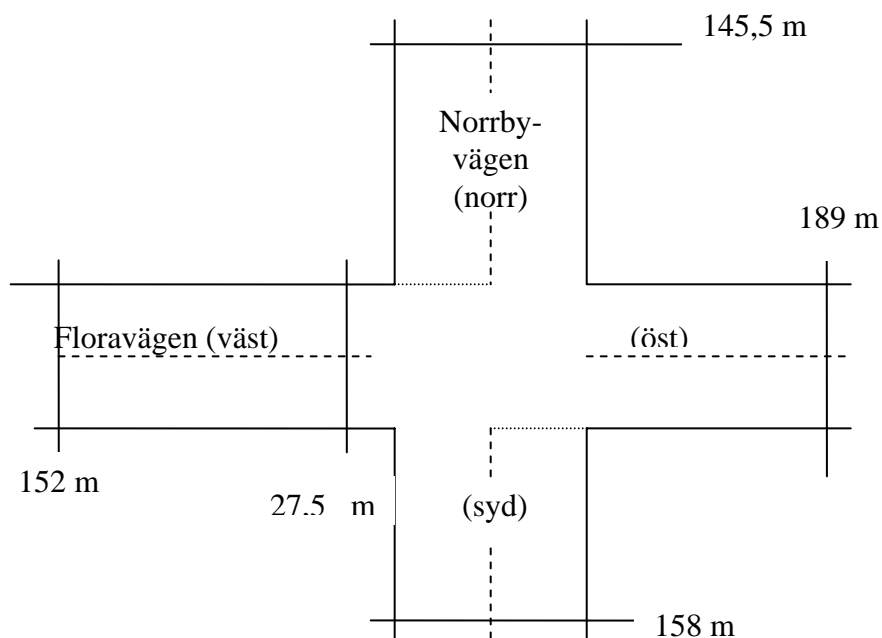
Figur 5.1 Skiss över korsningen Floravägen/Norrbyvägen (innan åtgärden). Floravägen är huvudled och Norrbyvägen är väjningspliktsreglerad. Siffrorna anger avstånd till en punkt mitt i korsningen. Ej skalenligt avbildat.

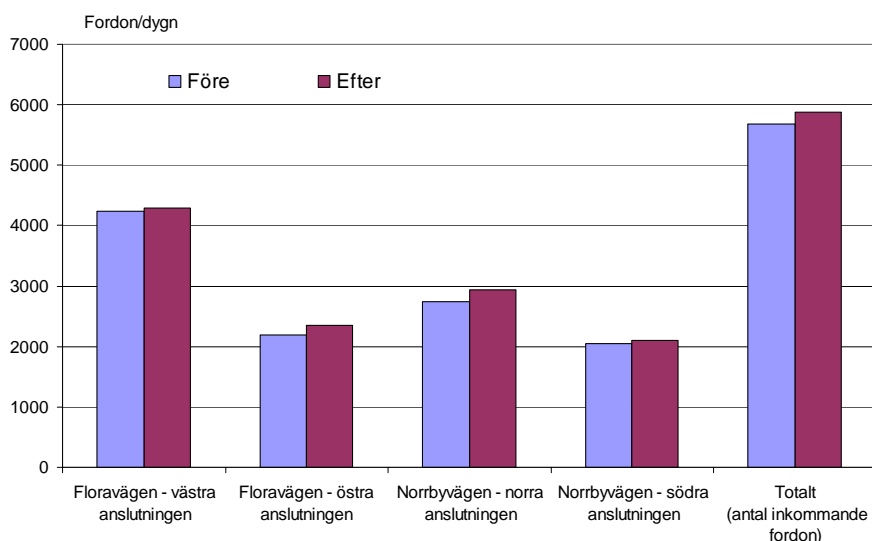
Figur 5.2 Antal inkommande fordon per dygn och per anslutning i korsningen mellan Floravägen och Norrbyvägen. Resultat av VTIs slangmätning före och efter åtgärd.

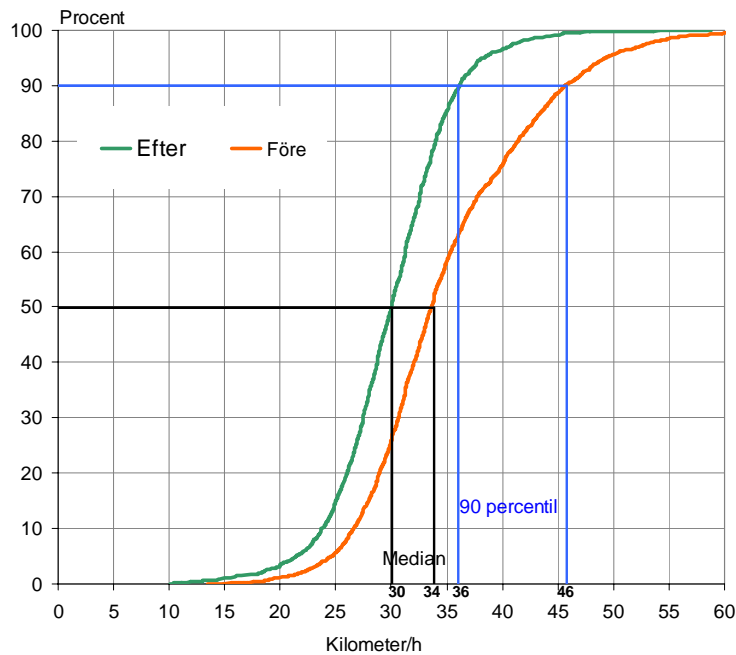
Figur 5.5 Fördelningsfunktionen före och efter åtgärd för bilar inkommande Floravägen västerifrån. Resultat från slangmätningen som gjordes 27,5 meter från korsningens mittpunkt. Medianen anger den hastighet som överskreds av 50 % av bilarna, 90-percentilen anger den hastighet som överskreds av 10 % av bilarna.

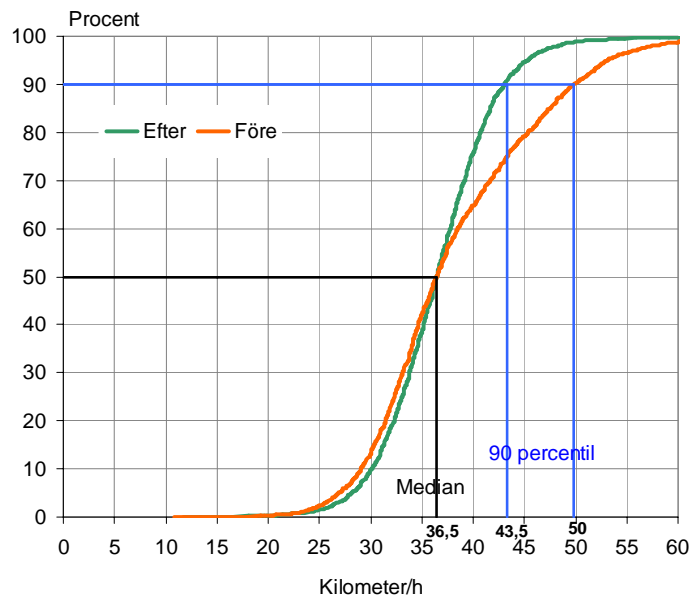
Figur 5.6 Fördelningsfunktionen före och efter åtgärd för bilar som körde Floravägen västerut. Resultat från slangmätningen som gjordes 27,5 meter från korsningens mittpunkt. Medianen anger den hastighet som överskreds av 50 % av bilarna, 90-percentilen anger den hastighet som överskreds av 10 % av bilarna.

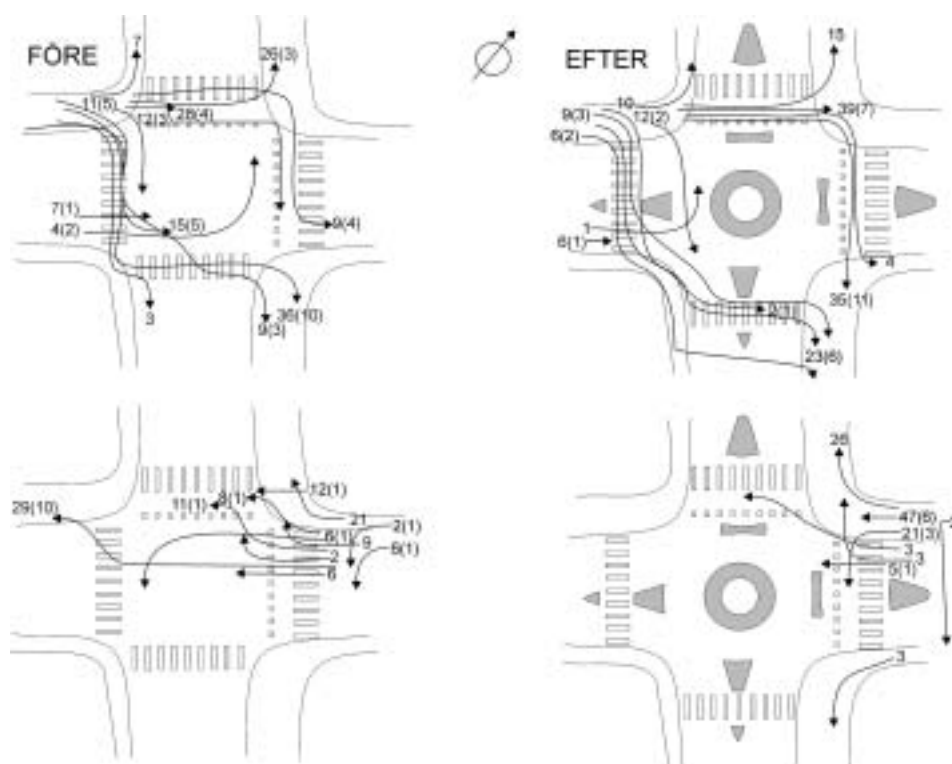
Figur 5.7 Cyklister som färdades in i korsningen Floravägen/Norrbyvägen via Floravägen, totalt antal (7.00–18.00). Antal ej separerade cyklister anges inom parentes.

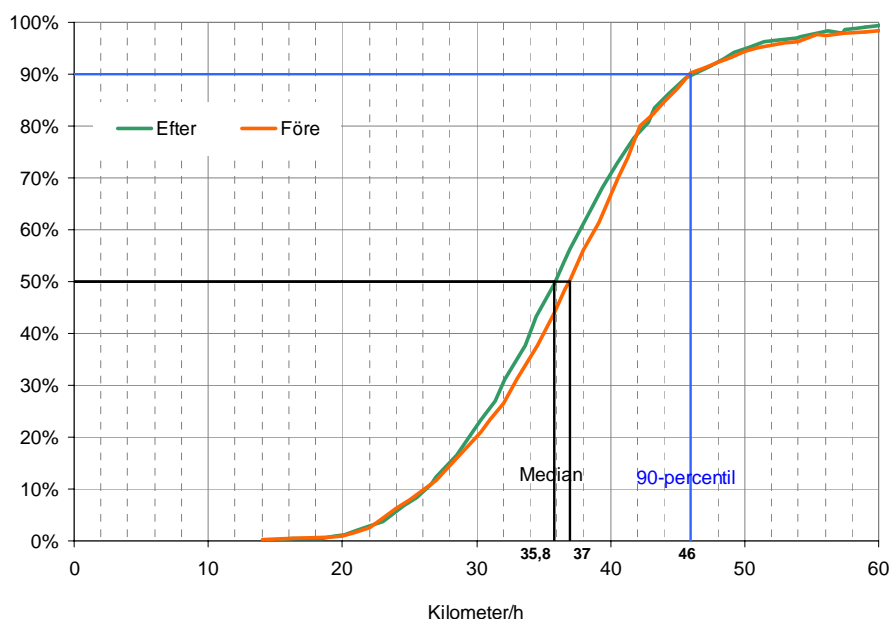
Figur 6.2 Kumulativ hastighetsfördelning för inkommande bilar i korsningen mellan Gasverksvägen och Husarvägen i Nyköping. Resultat från VTI:s videofilmning 2001 och 2002. Medianen anger den hastighet som överskreds av 50 % av bilarna, 90-percentilen anger den hastighet som överskreds av 10 % av bilarna.

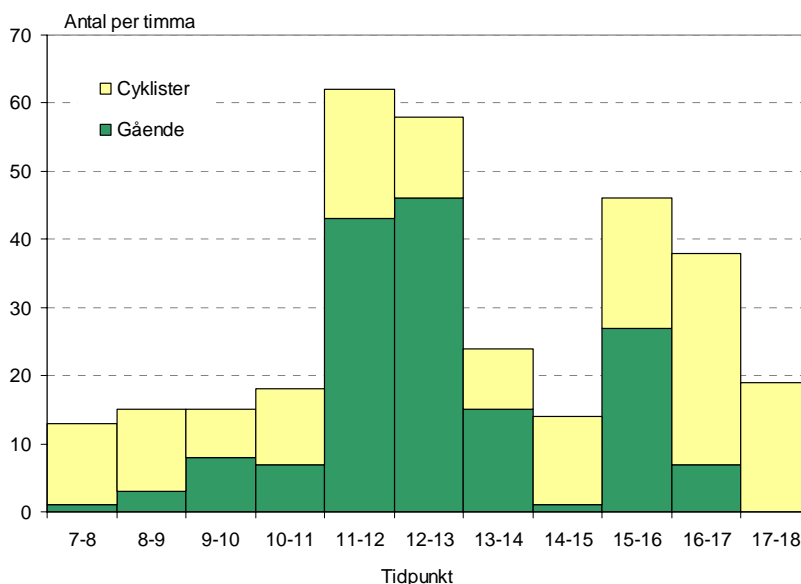
Figur 6.3 Antal gående och cyklister som passerade genom korsningen mellan Gasverksvägen och Husarvägen i Nyköping per timma dagtid. Resultat från VTI:s videofilmning 2002.

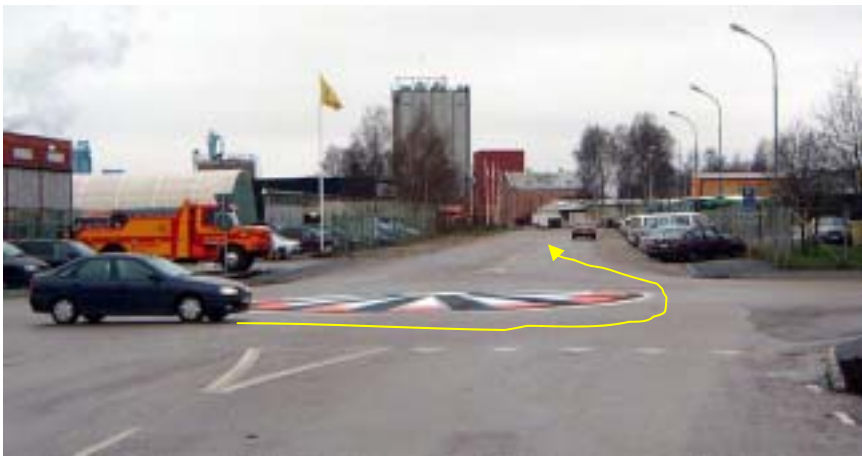
Figur 6.4 Bild 1.

Bild 1 visade att man beter sig precis som vid en vanlig rondellkörning. 78 % hade kryssat för att de kör i enlighet med det alternativet.

Fyra bilder med fyra olika alternativ till hur man kör i den tredimensionella rondellen illustrerades. Bild 1 och 2 visade förslag på hur man kör vid vänstersväng.

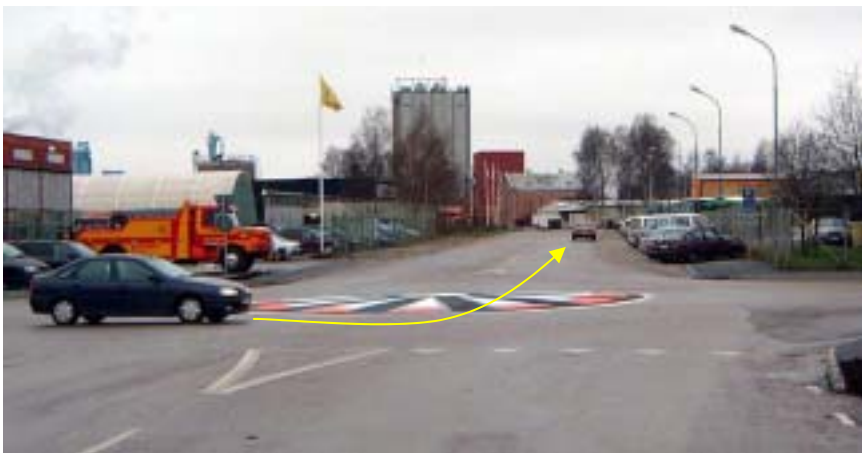
Figur 6.5 Bild 2.

Bild 2 visade att man kör precis som i en vanlig vägkorsning, något som samtliga som svarat tog avstånd från (100 %).

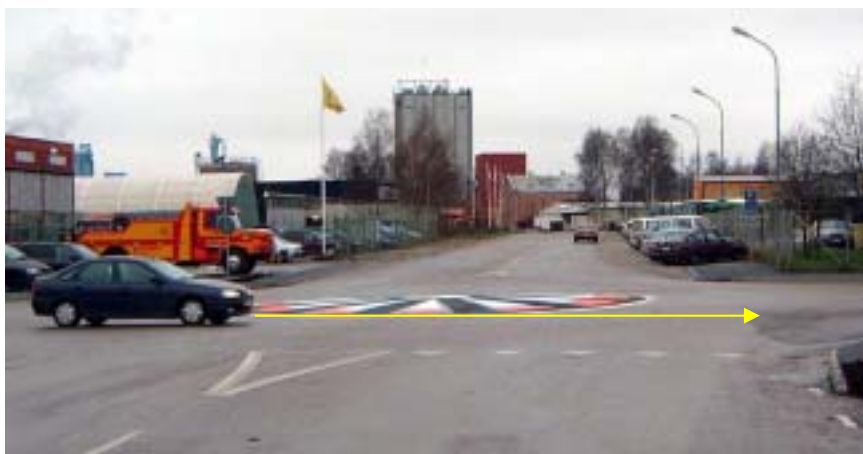
Figur 6.6 Bild 3.

Bild 3 visade att man ej tar hänsyn till den tredimensionella rondellen utan kör rakt fram, precis som om inte rondellen fanns. Endast ett fåtal svarade att de kör på detta sätt (1,3 %), medan det stora flertalet kategoriskt tog avstånd från detta (98,7 %).

Bild 3 och 4 visade olika alternativ till hur man kör när man skall färdas rakt fram.

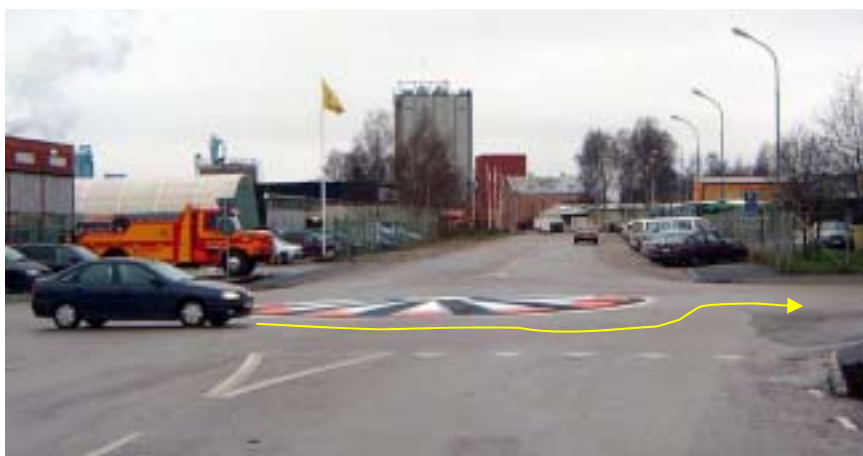
Figur 6.7 Bild 4.

Bild 4 visade att man kör precis som vid en vanlig rondell: man rundar rondellen och kör sedan rakt fram (78,7 %).

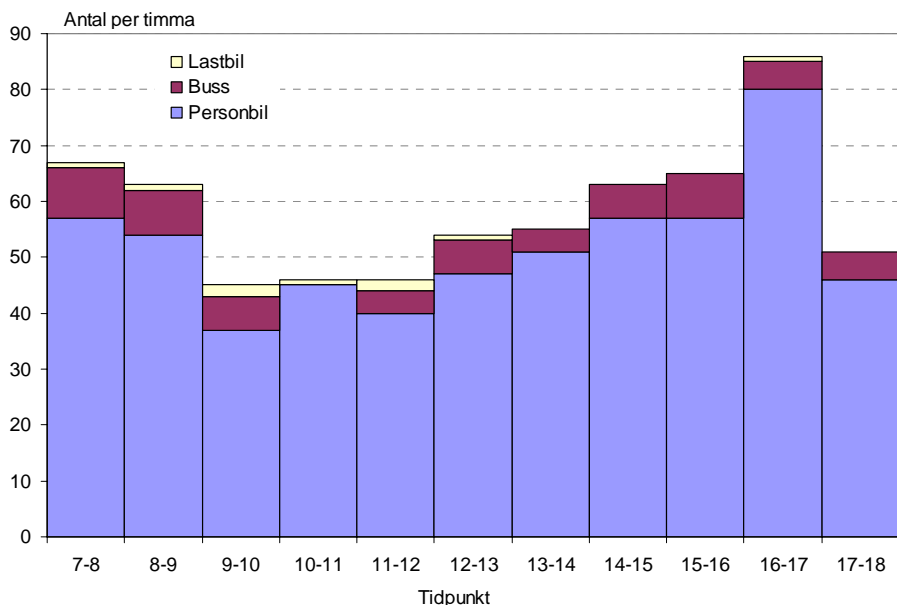
Figur 7.1 Antal bilar per timme som passerade platsen på Skolgatan i Pålshoda där det upphöjda övergångsstället anlades. Resultat från VTI:s videofilmning vid föresituationen september 2001.

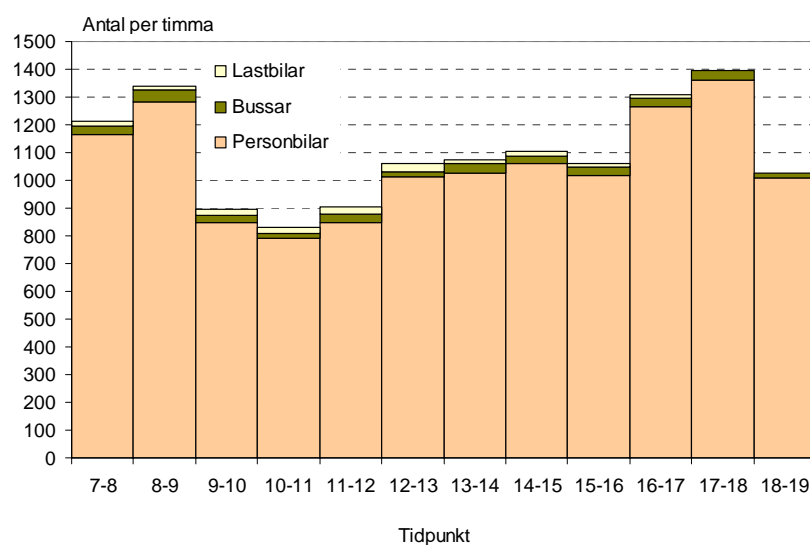
Figur 8.1 Antal inkommande fordon i korsningen mellan Dag Hammarskjölds väg, Drottninggatan och Övre Slottsgatan vid olika tider under dagen. Resultat från föremätningen år 2001 baserat på VTI:s filmning.
