Åtgärder på det kommunala vägnätet i fem tätorter

Demonstrationsprojekt i Vägverket Region Mälardalen
år 2001/2002

VTI meddelande 949 · 2003

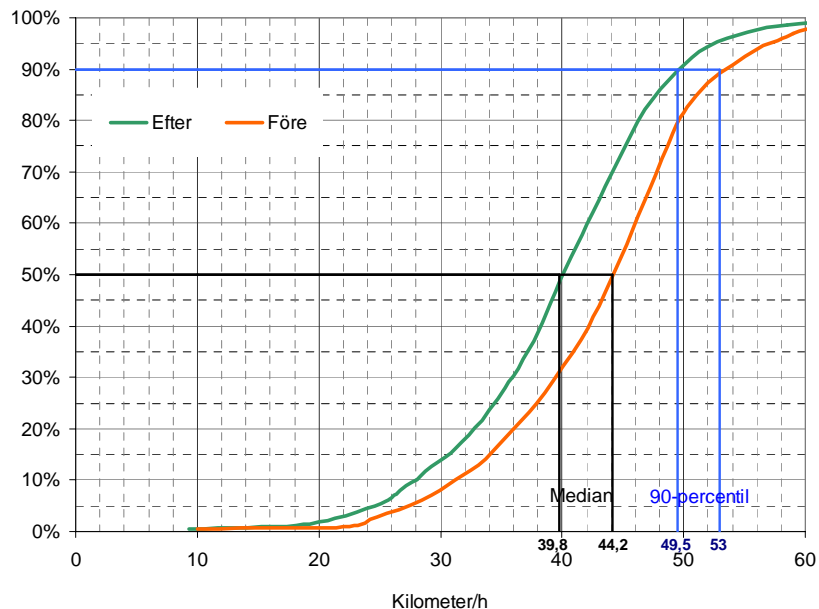
Figur 8.5 Kumulativ hastighetsfördelning för bilar som passerade över övergångsstället tvärs Dag Hammarskjölds väg vid korsningen med Thunbergsvägen före och efter åtgärd. Medianen anger den hastighet som överskreds av 50 % av bilarna, 90-percentilen anger den hastighet som överskreds av 10 % av bilarna.
